# Sammanställt resultat av utredning angående möjligheter till nyinstallation av eldstäder i Brf Fatbursbrunnen

EE Skorstensmakaren  
08-611 75 10  
eeskorstensmakaren@gmail.com  
Stockholm, den 18:e Februari 2009

# Introduktion

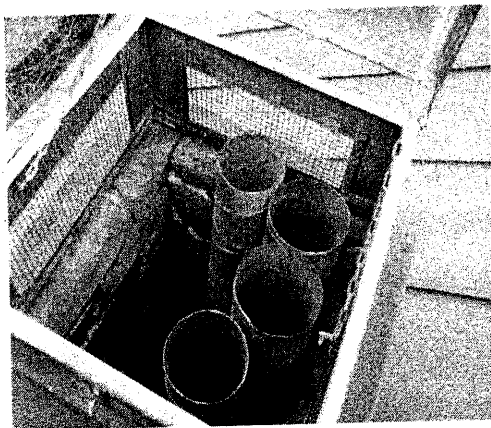
Många av skorstenarna består av s.k. samlingskanaler, vilket var mycket vanligt förr. Det innebär att en stor kanal betjänar flera lägenheter, t.ex. alla badrum på en sida i en trappuppgång. I dessa har man installerat plåtrör, s.k. spirorör till lägenheternas ventilationer, se bild 1. Som det ser ut för närvarande är dessa kanaler obrukbara i det här syftet. Många av skorstenarna har vi därför inte dokumenterat något om.

*Bild 1. Exempel på skorsten med samlingskanal.*

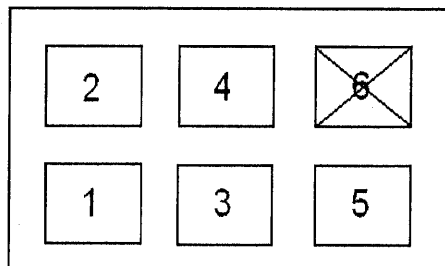
## A2

| Kanal | Längd | Övriga anmärkningar |
|---|---|---|
| A2.1 | 8,5 m | Stopp. Rasad sten i kanal på 5,5 m. |
| A2.2 | 18,5 m | Botten. Påstickande anslutning på 11,5 m. |
| A2.3 | 5,5 m | Igenmurad anslutning. |
| A2.4 | 5,5 m | Stopp. Rasad sten i kanal på 2m. |
| A2.5 | 5,5 m | Stopp. |
| A2.6 | 2 m | Plomberad. Plomberingen togs upp. Stopp på 2 m. |

Skicket på skorsten är överlag mycket dåligt. Tidigare har det förmodligen varit eldstäder anslutna till stocken. Det finns möjlighet att återansluta kakelugnar eller kaminer. Detta är dock förmodligen ointressant pga skorstenens olämpliga läge i lägenheterna efter diverse ombyggnationer.

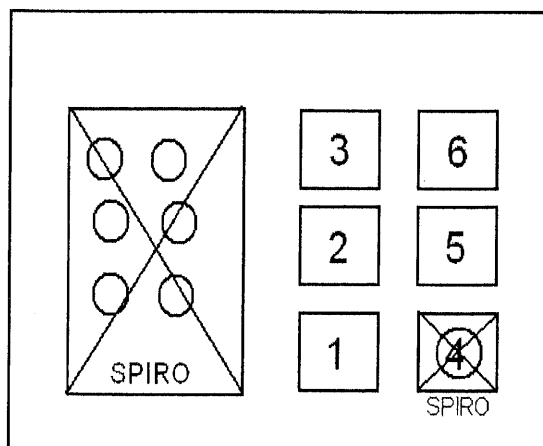
## A7

| Kanal | Längd | Övriga anmärkningar |
|---|---|---|
| A7.1 | 18,5 m | Vertikal spiroanslutning med stopp. På 2,5 m finns stora murbruksrester i kanalen. |
| A7.2 | 15,5 m | Stopp. På 2,5 m finns stora murbruksrester i kanalen. |
| A7.3 | 5,5 m | Stopp. |
| A7.4 | - | Spirorör med takfläkt. |
| A7.5 | 11,5 m | Igenmurad anslutning. Mindre murbruksrester förekommer. |

| A7.6 | 8,5 m | Igenmurad anslutning. Mindre murbruksrester förekommer. |

Skorstensstocken är i dåligt skick. Det finns goda möjligheter till installationer av kakelugnar eller kaminer. Viss rensning av kanalerna kan komma att behövas. Kanal A7.1 verkar för närvarande vara ansluten till ventilation.

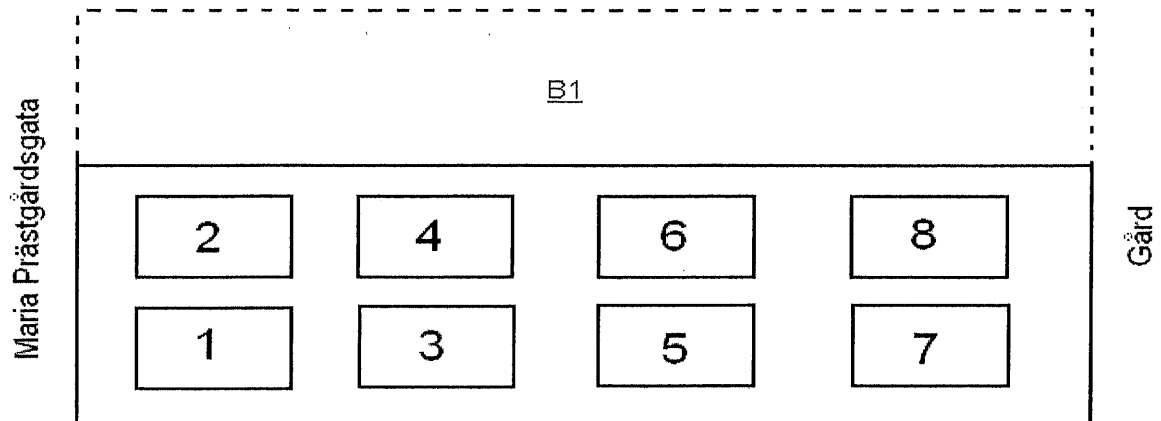
## A12

| Kanal | Längd | Övriga anmärkningar |
|---|---|---|
| A12.1 | 5,5 m | Stopp. Rasad sten i kanal. |
| A12.2 | 5,5 m | Stopp. Rasad sten i kanal. |
| A12.3 | 15,5 m | Stopp. Sten saknas i skiljevägg på 3 m. |
| A12.4 | 6,5 m | Stopp. |
| A12.5 | 4 m | Stopp. |
| A12.6 | 5 m | Stopp. Rasad sten i kanal på 3m. |
| A12.7 | 7,5 m | Stopp. |
| A12.8 | 1,5 m | Stopp. |

Skorstensstocken är i mycket dåligt skick. Det är stopp i nästan alla filmade kanaler. Förmodligen beror de flesta stoppen på att stenar har rasat och täppt till kanalerna. Detta är svårt men går att rensa bort men det innebär mycket arbete. Det finns dock möjligheter till installation av kakelugn eller kamin men vidare utredning krävs.

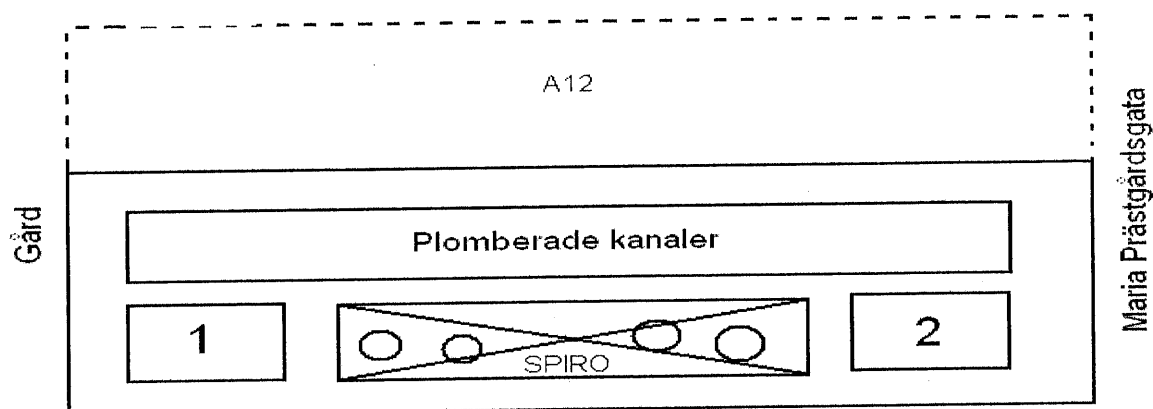
## B1

| Kanal | Längd | Övriga anmärkningar |
|---|---|---|
| B1.1 | 6 m | Vertikal röranslutning med stopp. |
| B1.2 | 2,5 m | Stopp. |

Skorstenen är i mycket dåligt skick. Av kanalerna som filmats är eventuellt en användbar för nyinstallation av kakelugn eller kamin, dock krävs det att kanalen rensas. Den andra verkar för närvarande vara ansluten till ventilation (med stopp i). Att döma av hur det är murat i toppen döljer det sig förmodligen ett antal kanaler under plomberingar. Detta kan vid intresse öppnas upp och tilläggsgranskas.

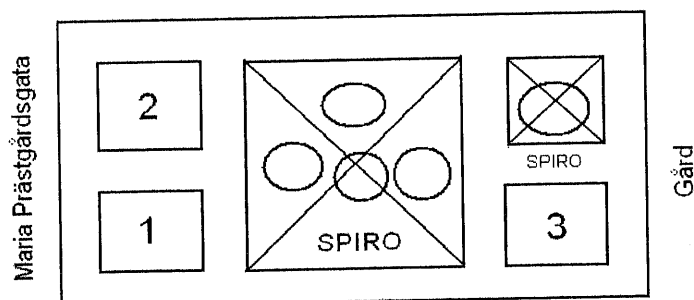
## B5

| Kanal | Längd | Övriga anmärkningar |
|---|---|---|
| B5.1 | 5 m | Stopp. |
| B5.2 | 2 m | Stopp. |
| B5.3 | 5 m | Stopp. |

Skorstenen är i dåligt skick. Möjligheterna till nyinstallationer av kakelugnar eller kaminer är få p.g.a. det endast finns tre användbara kanaler. Dessa är det för närvarande dessutom stopp i. Vid intresse krävs rensning för vidare utredning. Notera att skorstenen är delad mellan port 19 och port 19A.

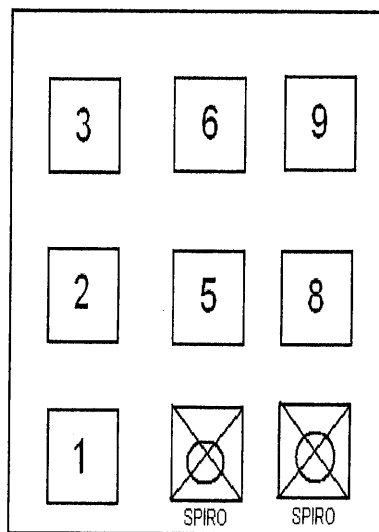
## B8

| Kanal | Längd | Övriga anmärkningar |
|---|---|---|
| B8.1 | 8,5 m | Stopp. |
| B8.2 | 7,5 m | Stopp. |
| B8.3 | 4,5 m | Horisontell anslutning. |
| B8.5 | 7 m | Stopp. Sten saknas i skiljevägg på 3 m. |
| B8.6 | 4 m | Stopp. |
| B8.8 | 14,5 m | Horisontell röranslutning. |
| B8.9 | 4,2 m | Ett flertal rasade stenar i kanal. |

Skorstenen är i dåligt skick. Här finns möjligheter till nyinstallationer av kakelugnar eller kaminer. I de allra flesta filmade kanalerna är det stopp i. Vid intresse krävs rensning för vidare utredning.

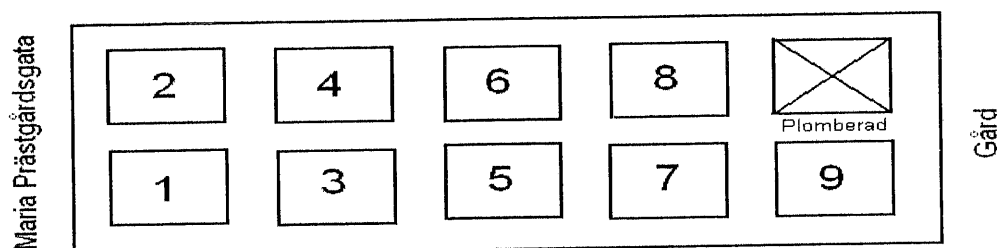
## B9

| Kanal | Längd | Övriga anmärkningar |
|---|---|---|
| B9.1 | 5 m | Stopp. |
| B9.2 | 8,5 m | Stopp. |
| B9.3 | 12 m | Stopp. Plåtrester i kanal på 2 m. |
| B9.4 | 15 m | Stopp. |
| B9.5 | 12 m | Vertikal röranslutning med stopp i. |
| B9.6 | 15 m | Stopp. |
| B9.7 | 5 m | Vertikal röranslutning. |
| B9.8 | 8,5 m | Vertikal röranslutning. |
| B9.9 | 3,5 m | Kanal svänger kraftigt. |

Skorstenen är i dåligt skick. Här finns goda möjligheter till nyinstallationer av kakelugnar eller kaminer. Vid intresse kan även den plomberade kanalen öppnas upp och karteras. Varje lägenhet på denna sida i port 19 har förmodligen chans till minst en eldstad längst in i lägenheten. Vissa extraarbeten kan tillkomma i form av rensning av kanaler.

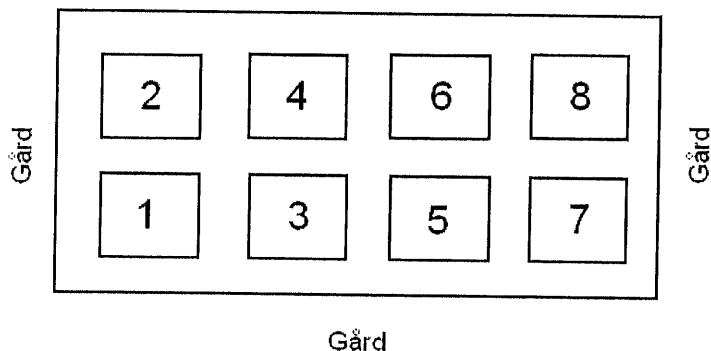
## C1

| Kanaler | Längd | Övriga anmärkningar |
|---|---|---|
| C1.1 | 3,5 m | Rasad sten i kanal. |
| C1.2 | 2 m | Stopp. |
| C1.3 | 4,5 m | Stopp. |
| C1.4 | 3 m | Rasad sten i kanal. |
| C1.5 | 4 m | Stopp. |
| C1.6 | 1 m | Stopp. |
| C1.7 | 13 m | Stopp. |
| C1.8 | 10,5 m | Stopp. |

Skorstenen är i extremt dåligt skick. Högst upp råder rasrisk i stort sett alla kanaler. Denna skorstensstock har förmodligen betjänat 8 st kakelugnar och lämpar sig därför väl för återinstallationer av kakelugnar alternativt kaminer. Varje lägenhet på denna sida i port 19B har förmodligen chans till minst en eldstad längst in i lägenheten. Vid intresse kommer exträrbeten att tillkomma i form av omfattande rensning av kanaler.

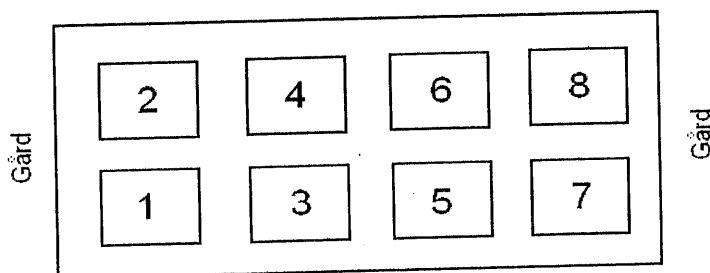
## C5

| Kanaler | Längd | Övriga anmärkningar |
|---|---|---|
| C5.1 | 1,5 m | Rasad sten i kanal. |
| C5.2 | 1,5 m | Rasad sten i kanal. |
| C5.3 | 2 m | Rasad sten i kanal. |
| C5.4 | 1,5 m | Rasad sten i kanal. |
| C5.5 | 2 m | Rasad sten i kanal. |
| C5.6 | 2 m | Rasad sten i kanal. |
| C5.7 | 11,5 m | Horisontell röranslutning. |
| C5.8 | 1 m | Rasad sten i kanal. |

Skorstenen är i extremt dåligt skick. Högst upp råder rasrisk i stort sett alla kanaler. Denna skorstensstock har förmodligen betjänat 8 st kakelugnar och lämpar sig därför väl för återinstallationer av kakelugnar alternativt kaminer. Varje lägenhet på denna sida i port 19B har förmodligen chans till minst en eldstad längst in i lägenheten. Vid intresse kommer extraarbeten att tillkomma i form av omfattande rensning av kanaler.
