# Sammanställt resultat av utredning angående möjligheter till nyinstallation av eldstäder i Brf Fatbursbrunnen

EE Skorstensmakaren  
08-611 75 10  
eeskorstensmakaren@gmail.com  
Stockholm, den 18:e Februari 2009

# Introduktion

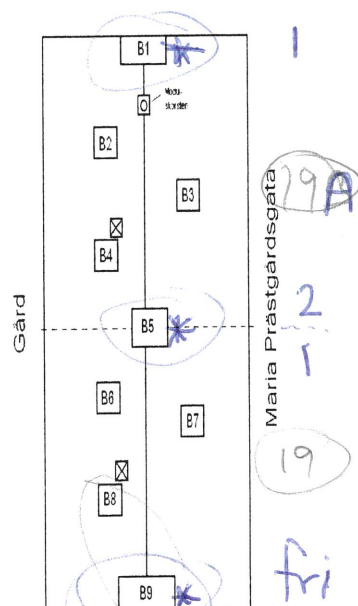
Skorstensstocken är i mycket dåligt skick. Det är stopp i nästan alla filmade kanaler. Förmodligen beror de flesta stoppen på att stenar har rasat och täppt till kanalerna. Detta är svårt men går att rensa bort men det innebär mycket arbete. Det finns dock möjligheter till installation av kakelugn eller kamin men vidare utredning krävs.

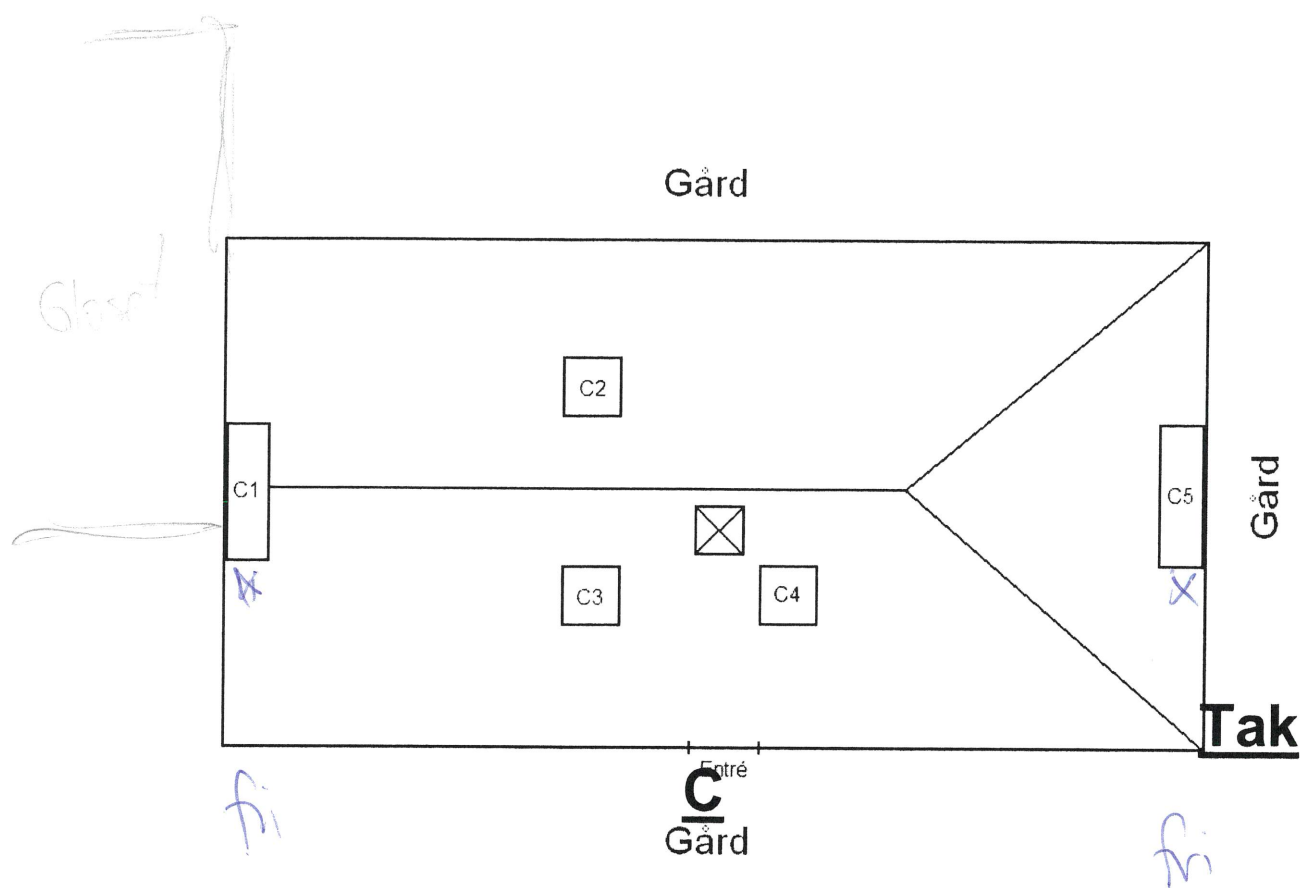
Tak C är gårdshuset och innefattar **port 19B** på Maria Prästgårdsgata. Taket hade sammanlagt fem skorstenar. Två av dessa har möjligheter till installation av eldstäder.
